# **AUTOPSIA VIRTUAL DE LA MOMIA TRIDÁCTILA DE NAZCA ‘SEBASTIÁN’**

Un estudio científico utilizando tomografía computarizada con reconstrucción avanzada de imágenes en 3D y disección virtual.

Por el Dr. K. H. Fung (Hong Kong SAR, China)

Diciembre de 2025

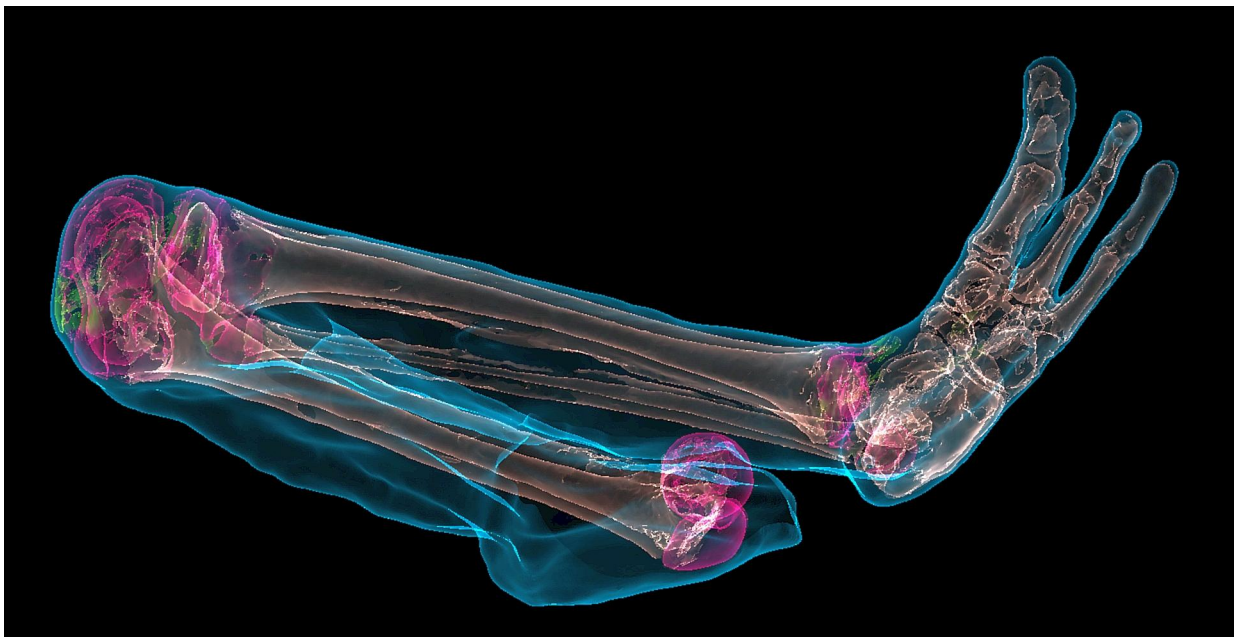
Figura 4: Tomografía computarizada en 3D de la extremidad inferior derecha mostrando la presencia de epífisis no fusionadas (en color lila) en los huesos largos (en color amarillo). La piel se muestra en color azul. El pie tridáctilo mostró un dedo medial más robusto y un dedo lateral más débil. Nótese el amplio espaciado entre los dedos que no se encuentra en la configuración humana. Los equivalentes de los huesos metatarsianos humanos están incorporados en los dedos. La disposición de los huesos tarsales permaneció similar a la configuración humana. Los ligamentos y la fascia plantar aún pueden

- Había evidencias de consecuencias biológicas de lesiones, lo que sugiere que alguna vez fue una entidad biológica viva.
- Presentaba epífisis no fusionadas en los huesos largos (Figura 4) y algunos dientes no erupcionados (Figura 5), consistentes con un esqueleto inmaduro de un niño. Se encontró un diente ectópico en la superficie anterior del antro maxilar izquierdo. (Figura 6)

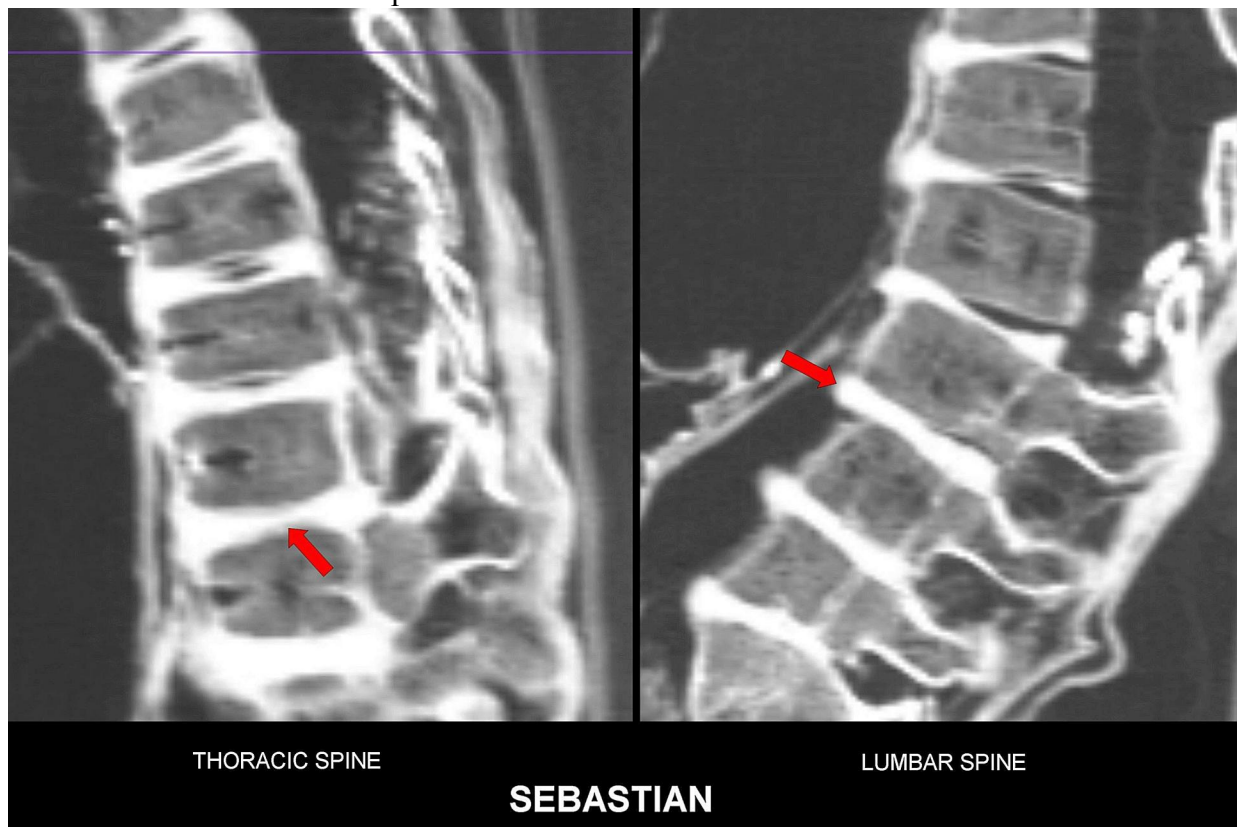
Figura 16: Escaneos de TC sagital en 2D que muestran discos intervertebrales fuertemente calcificados (flechas rojas) que presentaban mayor densidad en comparación con el hueso en la columna torácica (izquierda) y lumbar (derecha).

- Discos intervertebrales fuertemente calcificados en la columna torácica y lumbar. (Figura 16, 38)
- Pliegue mediano prominente en la pared abdominal anterior. (Figura 17) Ausencia de ombligo.

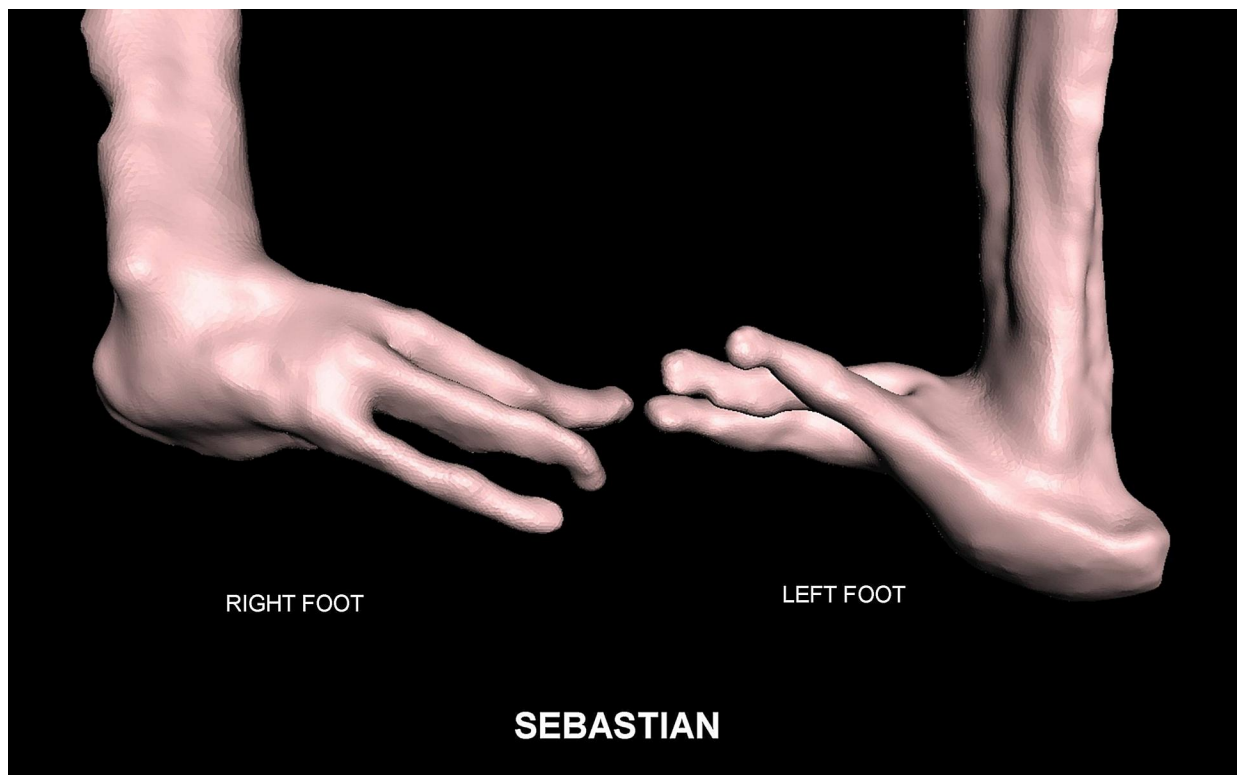
Figura 19: Tomografía computarizada en 3D que muestra la deformidad de "pie en balancín" en el pie izquierdo.

- Perineo ancho y plano de forma triangular con falta de prominencias glúteas. (Figura 18)
- Pie en ‘balancín’ observado en el pie izquierdo. (Figura 19)

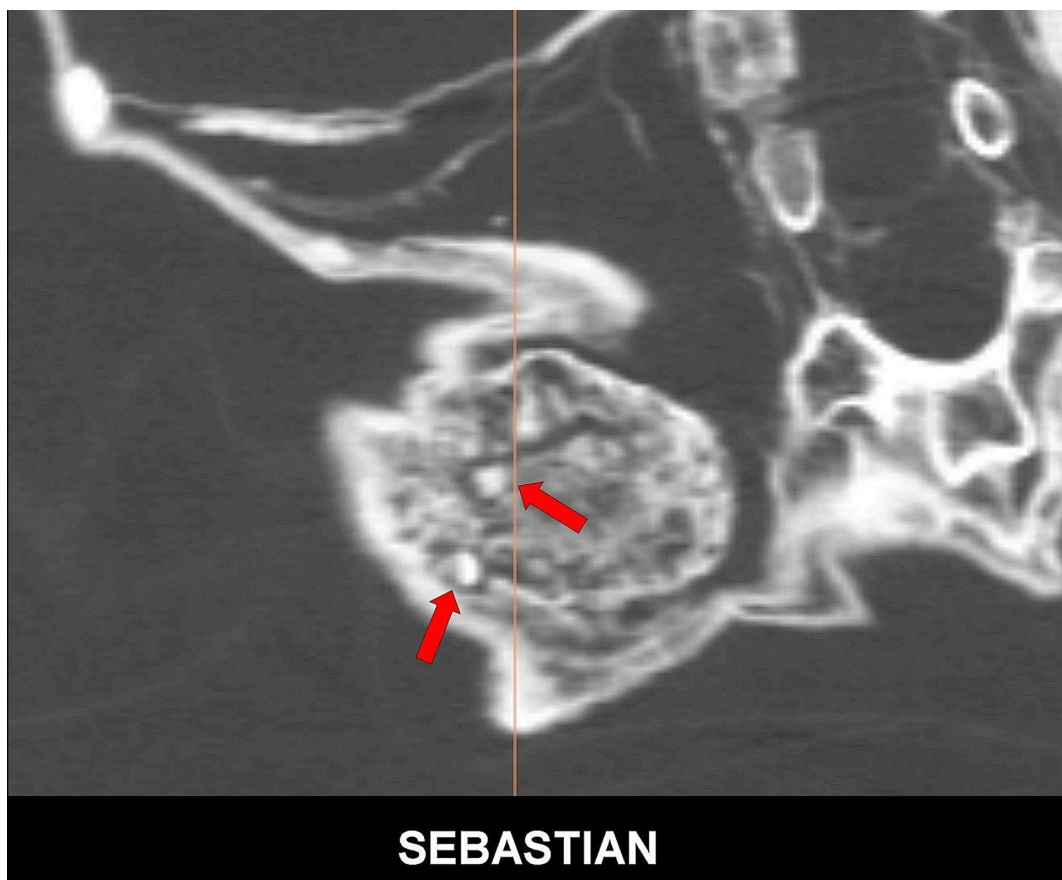
Figura 20: Escaneo de TC coronal en 2D que muestra semillas dentro de coprolitos. (flechas rojas)

- Semillas en coprolito. (Figura 20)
- Calcificación focal diminuta en el pulmón izquierdo. (Figura 21)
- Defecto óseo sugestivo de quiste de Tarlov en los forámenes sacros izquierdos. (Figura 22)

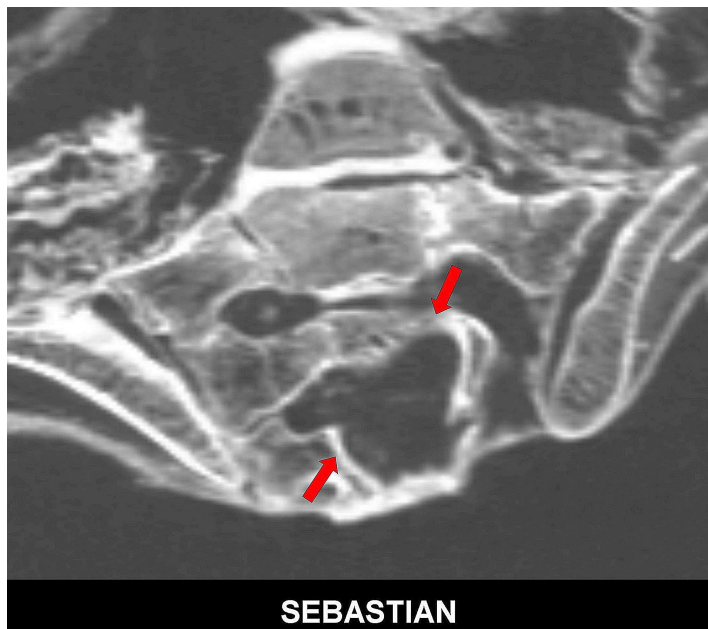
Figura 22: Escaneo de TC coronal en 2D del sacro que muestra un defecto óseo bien definido (flecha roja) en el lado izquierdo del sacro, sugestivo de un quiste de Tarlov.

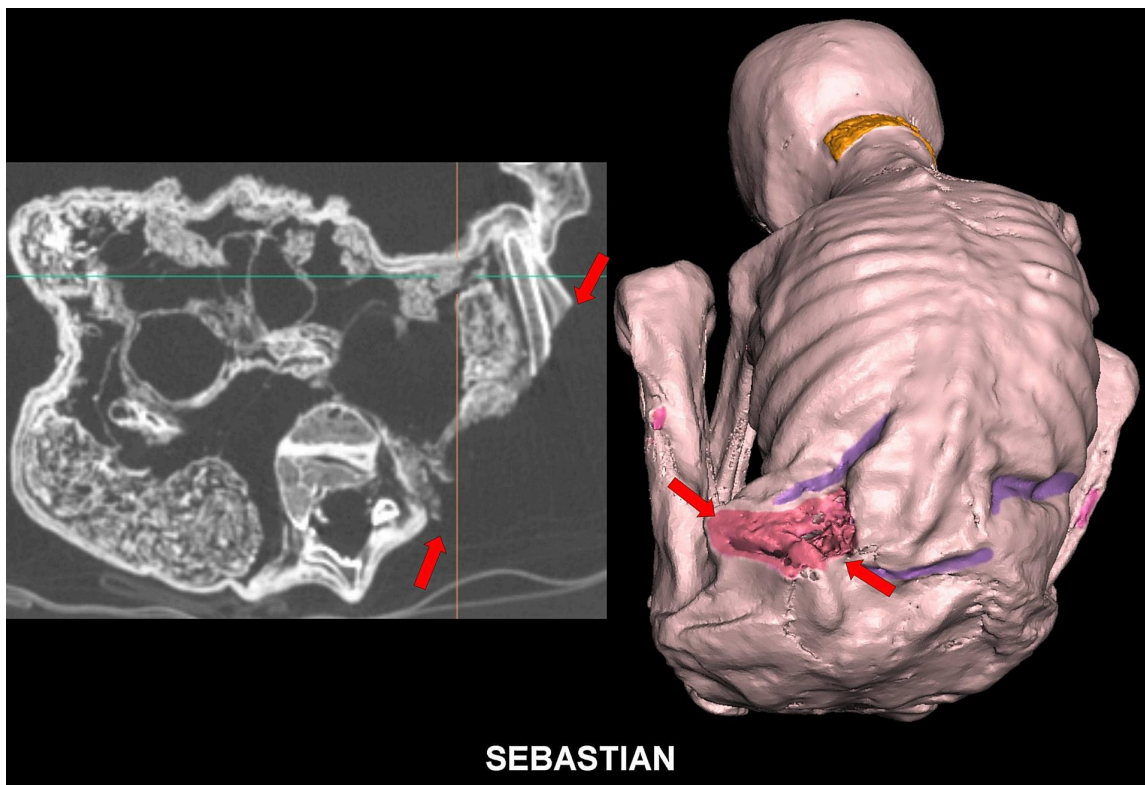
Figura 23: Escaneo de TC axial en 2D (izquierda) y TC en 3D (derecha) que muestran un gran defecto (flechas rojas) en el hueso y tejido blando sobre la región iliaca posterior izquierda debido a una biopsia.

- Se observó una área de forma triangular bien definida con pérdida de tejido blando y hueso con un margen limpio y nítido en la región ilíaca posterior izquierda. Esto estaba relacionado con un sitio de biopsia reciente para la obtención de muestras de tejido. (Figura 23)

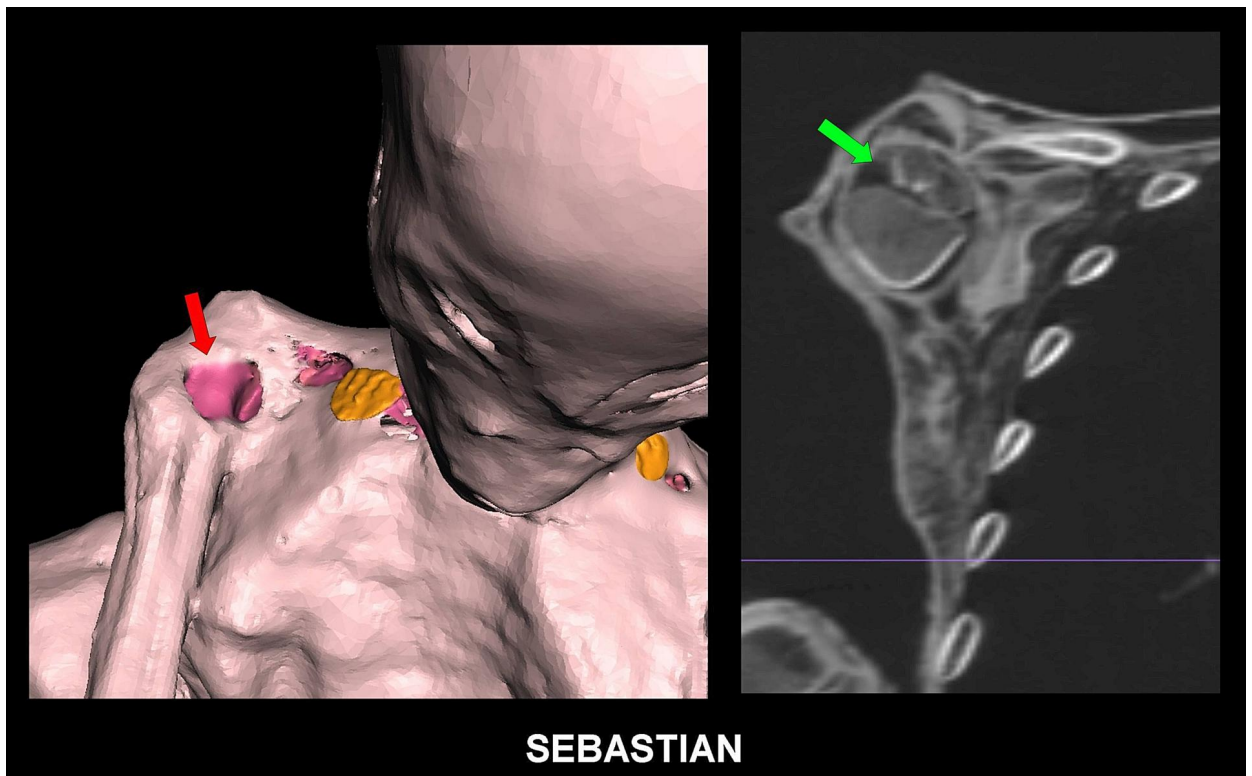
Figura 31: TC en 3D (izquierda) que muestra pérdida de tejido (flecha roja) sobre el aspecto anteromedial del hombro derecho. La destrucción subyacente en la parte lateral de la epífisis humeral superior derecha (flecha verde) se puede observar en el escaneo de TC coronal en 2D (derecha).

- El corazón estaba parcialmente colapsado. (Figura 30, 39)
- Se observó una herida profunda con pérdida de tejido anteriormente medial al hombro derecho. (Figura 31) La parte lateral de la epífisis superior del húmero derecho estaba defectuosa. (Figura 31)

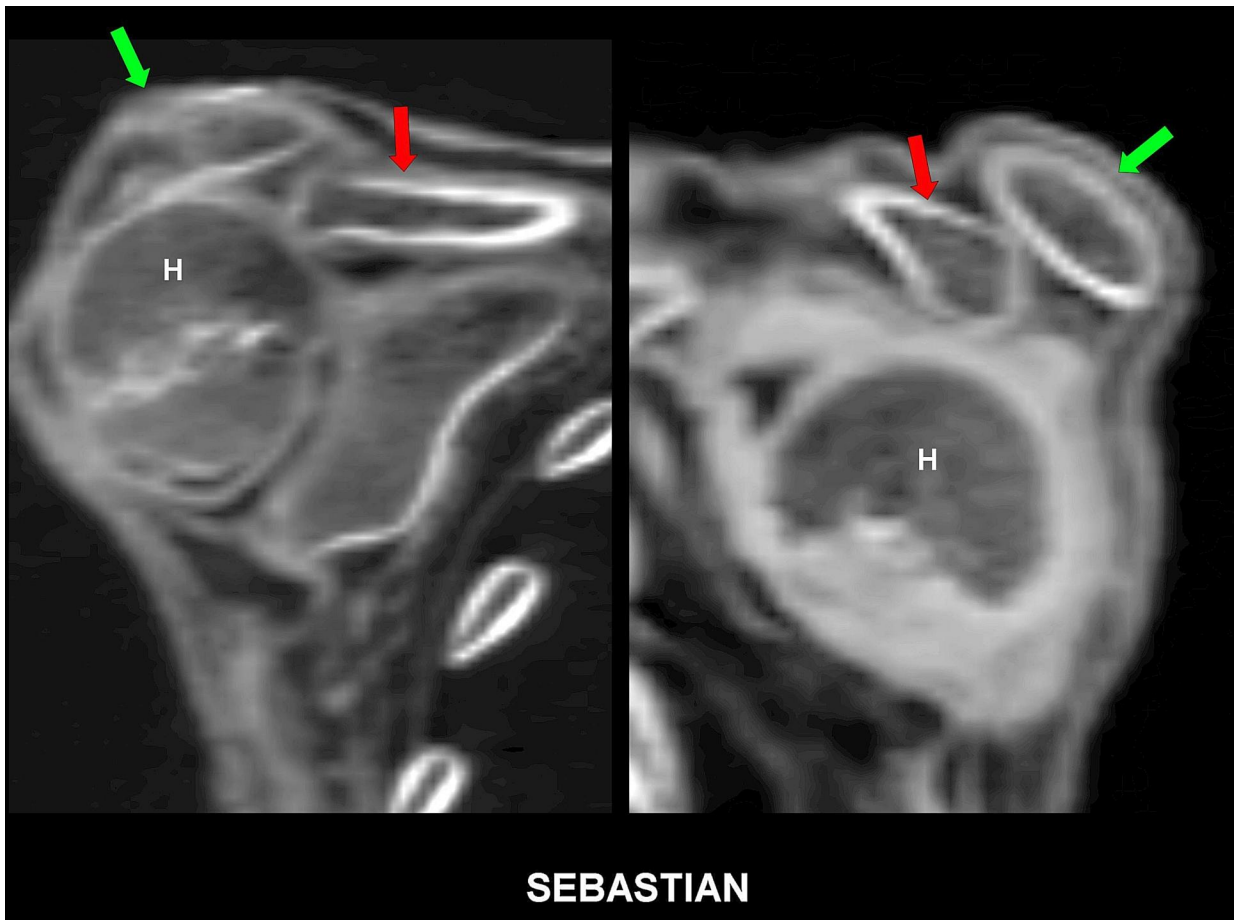
Figura 35: Escaneo de TC coronal en 2D que muestra el hombro derecho (izquierda) y el hombro izquierdo (derecha), ambos mostrando los extremos laterales de las clavículas (flechas rojas) ubicados debajo de los procesos acromiales (flechas verdes) y en contacto con la cabeza humeral (H), sugestivo de dislocación.

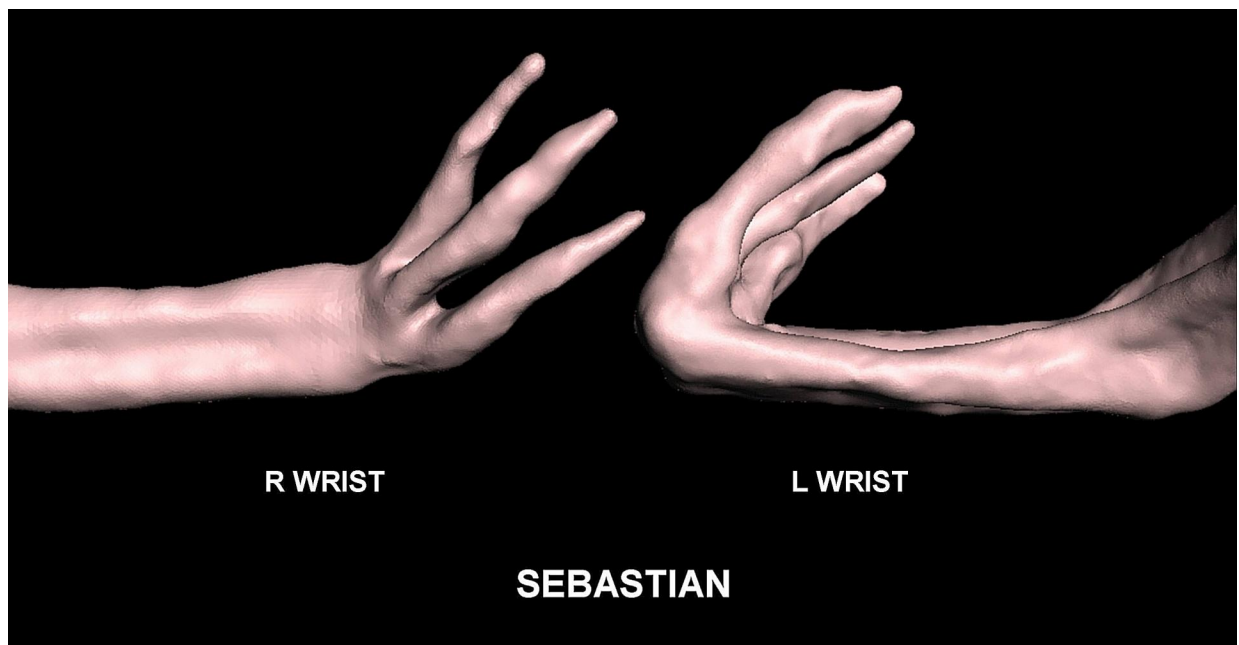
Figura 37: Manos y muñecas bilaterales que muestran hiperflexión en la muñeca izquierda. Esto podría indicar hipermovilidad de la articulación de la muñeca o ser resultado de un trauma.
